# Bericht für Menschen mit Sehbehinderung und blinde Menschen

## BallinStadt Auswanderermuseum

Der Betrieb **BallinStadt Auswanderermuseum** wurde am 18. Februar 2015 durch einen zertifizierten Erheber evaluiert und durch die Prüfstelle mit dem Zertifikat „**Barrierefreiheit geprüft – teilweise barrierefrei für Menschen mit Gehbehinderung**“ ausgezeichnet und darf das Kennzeichen von **Mai 2015 bis April 2018** führen.

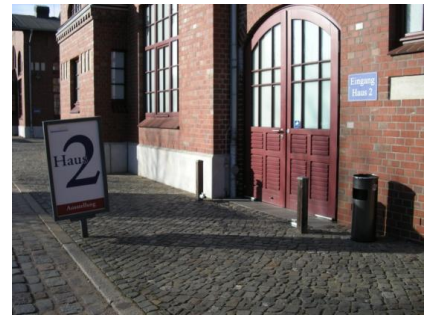
Abb.3: Eingangsbereich

- Der Eingangsbereich ist hell und blendfrei ausgeleuchtet.
- Der Eingangsbereich (Vorraum und Halle) ist durch einen visuellen und taktilen Kontrast der Bodenstruktur wahrnehmbar.

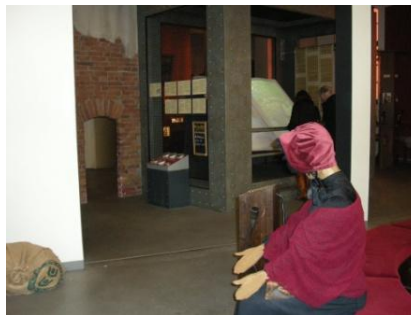
Abb. 5: Ausstellungsraum

- Die Räume sind beleuchtet, z.T. mit gedimmtem Licht.
- Es sind meist keine visuellen oder taktilen Kontraste zwischen innerhalb der Fußbodenstruktur vorhanden.

- Es sind Hindernisse vorhanden, z.B. in den Weg/Raum ragende Ausstellungsgegenstände.
- Die Wände können nicht als Orientierungsleitlinie genutzt werden.
- Das WC in Haus 1 ist über einen Flur zu erreichen. Der Flur ist farblich kontrastierend gestaltet und die Wand kann als Orientierungsleitlinie genutzt werden.
- Exponate kontrastieren meist visuell mit der Umgebung.
- Die Exponate sind meist gut ausgeleuchtet.
