Bericht für Menschen mit Sehbehinderung und blinde Menschen

Kampnagel Internationale Kulturfabrik

Der Betrieb **Kampnagel Internationale Kulturfabrik** wurde am 5. März 2015 durch einen zertifizierten Erheber evaluiert und durch die Prüfstelle mit dem Zertifikat „**Barrierefreiheit geprüft – teilweise barrierefrei für Menschen mit Gehbehinderung**“ ausgezeichnet und darf das Kennzeichen von **Mai 2015 bis April 2018** führen.

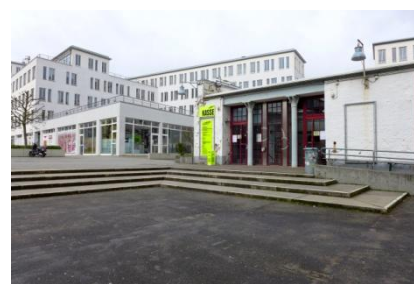
Abb. 4: Eingangsbereich

- Der Eingangsbereich ist hell und blendfrei ausgeleuchtet.
- Der Eingangsbereich ist durch einen visuellen und taktil wahrnehmbaren Kontrast der Bodenstruktur wahrnehmbar.

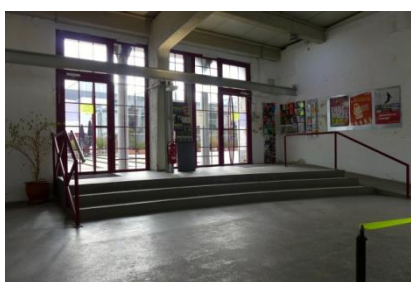
Abb. 6: Kasse

- Bei der Treppe im Kassenraum weisen mindestens die erste und die letzte Stufe eine visuell kontrastreiche Kante auf. Die Treppe ist hell und blendfrei ausgeleuchtet. Ein Handlauf steht beidseitig zur Verfügung.
- Der Tresen der Ticketkasse ist hell ausgeleuchtet.
- Das Kassendisplay verfügt über kleine Schrift.

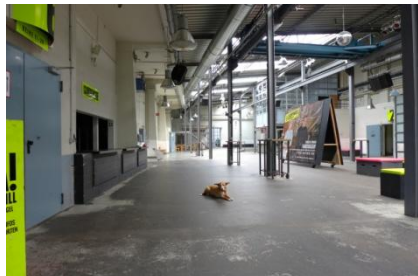
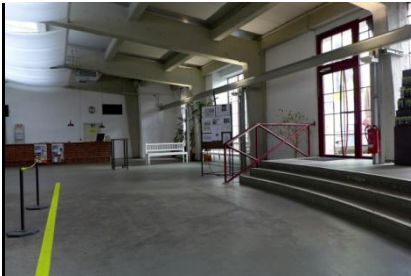
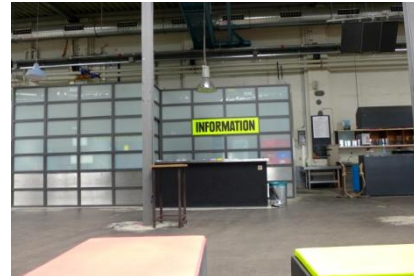
Abb. 8: Foyer

- Die Räume sind beleuchtet.
- Die Wand kann nicht als Orientierungsleitlinie genutzt werden.
- Der Saal K1 ist über einen Flur erreichbar. Der Flur ist hell und blendfrei ausgeleuchtet und visuell kontrastreich gestaltet. Die Wand ist als Orientierungsleitlinie nutzbar.

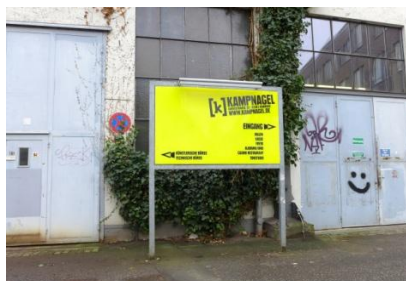
Abb. 11: Beschilderung

- Die Beschilderung ist in einer gut lesbaren Schrift vorhanden. Es besteht ein guter Hell-Dunkel-Kontrast.
- Im Foyer sind wesentliche Informationen ebenfalls bildhaft dargestellt.

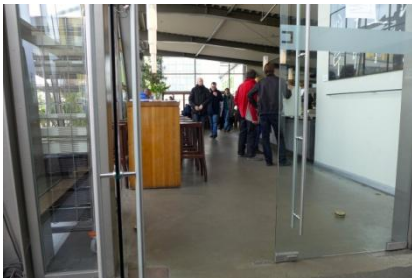
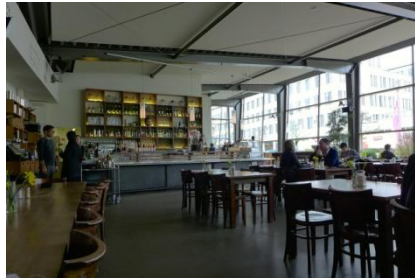
Abb. 16: Restaurant

- Das Restaurant ist über eine Rampe oder eine Treppe von außen erreichbar. Bei Rampe und Treppe ist beidseitig ein Handlauf verfügbar. Mindestens die erste und die letzte Treppenstufe weisen eine visuell kontrastreiche Kante auf. Die Markierungen sind allerdings nicht mehr so gut zu erkennen. Die Treppe ist hell und blendfrei ausgeleuchtet. Es besteht kein visueller oder taktiler Kontrast zwischen dem Fußbodenbelag und der Treppe.

- Der Eingangsbereich ist hell und blendfrei ausgeleuchtet.
- Der Eingangsbereich ist nicht durch einen visuellen und taktil wahrnehmbaren Kontrast der Bodenstruktur wahrnehmbar.

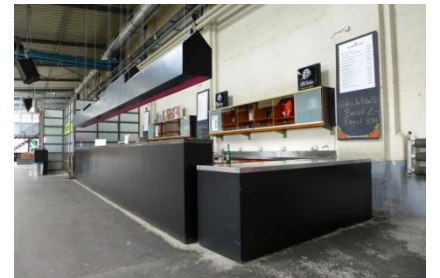
Abb. 18: Bar

- Assistenzhunde (Begleithunde, Blindenhunde etc.) dürfen mitgebracht werden.
- Es gibt keine Tische mit heller und blendfreier Beleuchtung.
